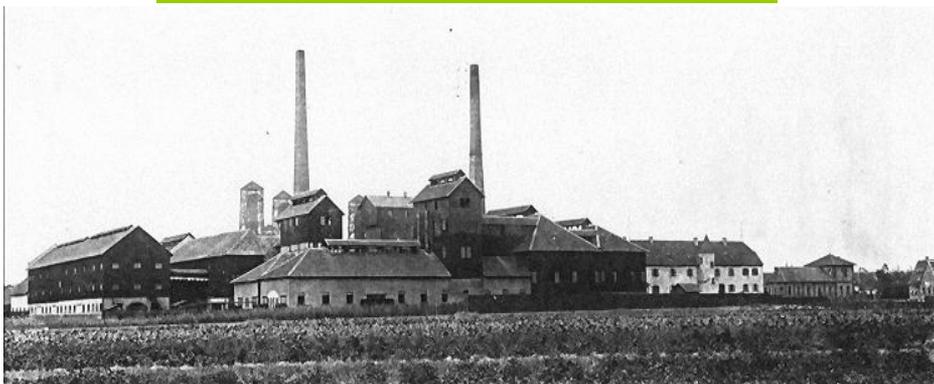
2

Chemische Fabrik Neuschloß: um 1900

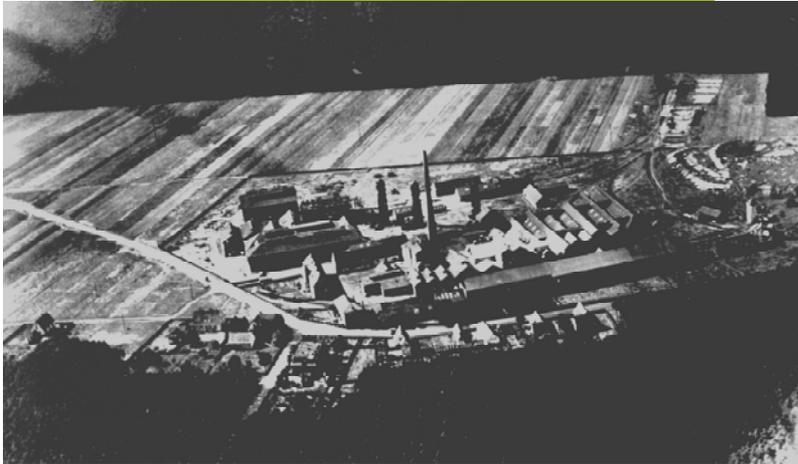
3

Chemische Fabrik Neuschloß: um 1926

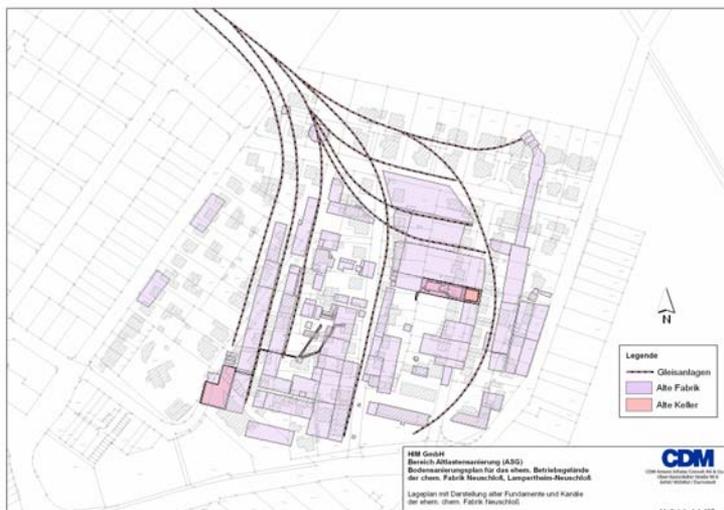
4

Bestand ehemalige Gebäude

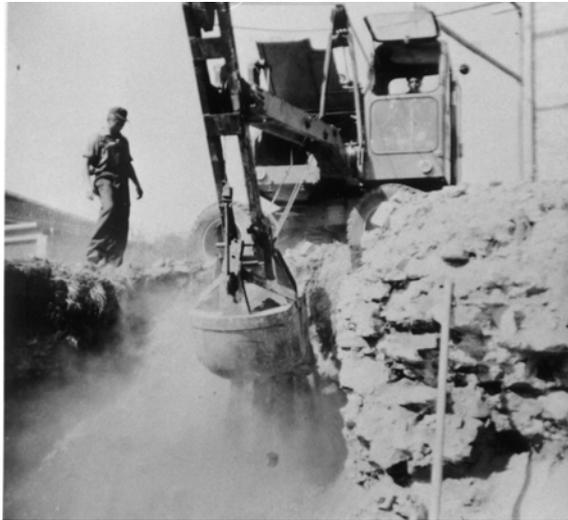
5

Aushubarbeiten erste Bebauungsphase ab ca. 1950

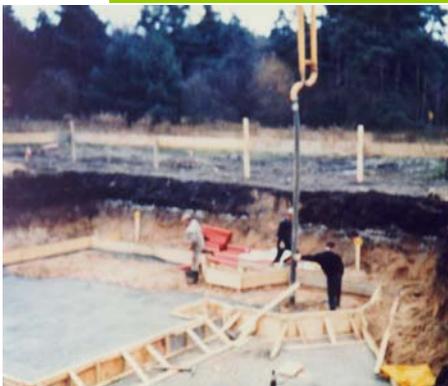
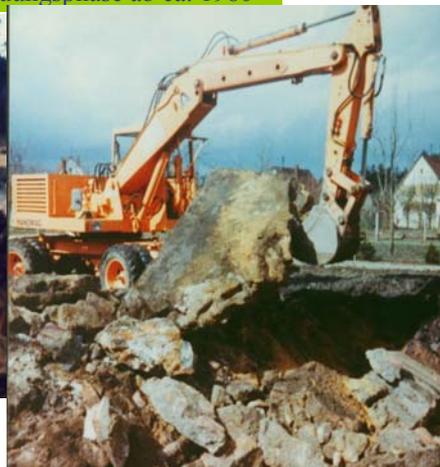
6

Aushubarbeiten zweite Bebauungsphase ab ca. 1980

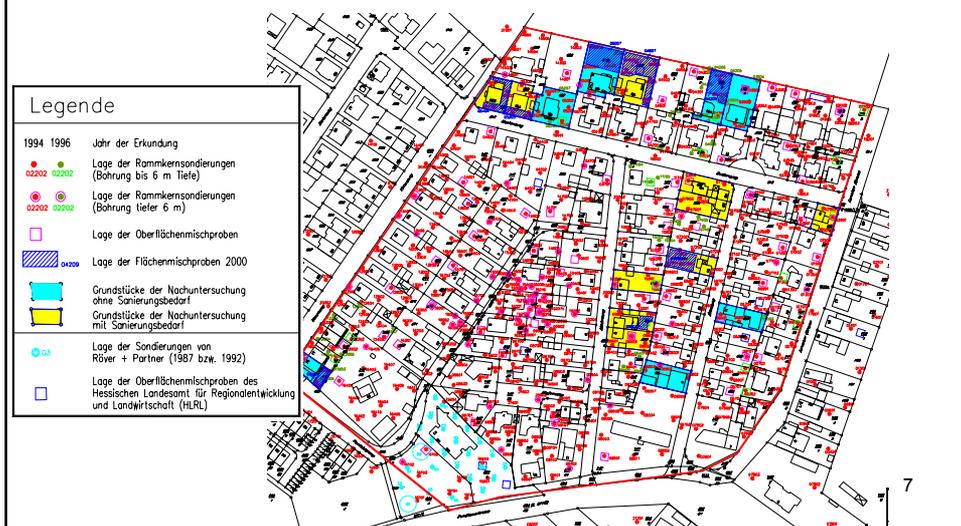
## Bodenuntersuchungen

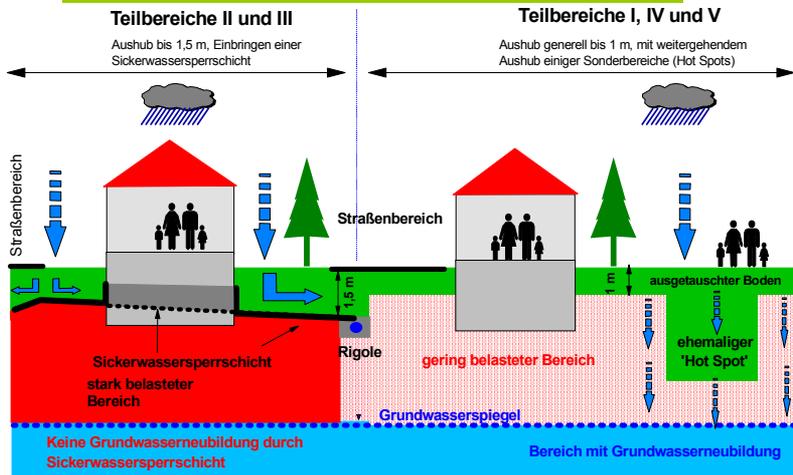
11

### Prinzip Bodensanierung

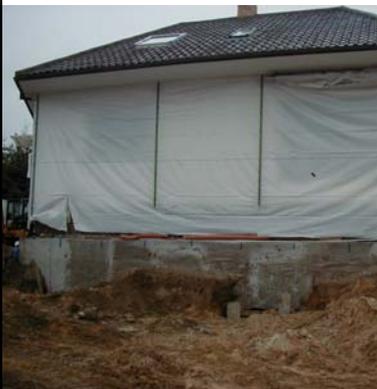
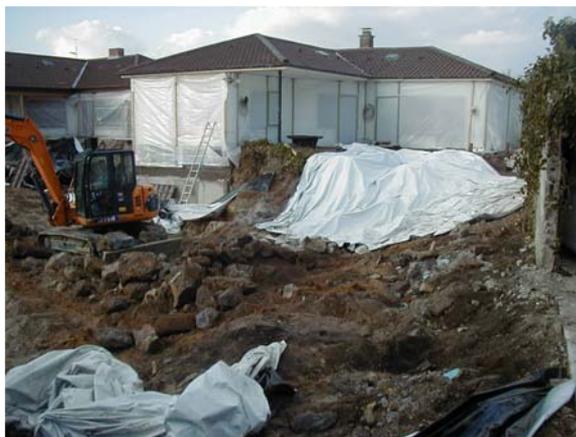
12

### Folienabhängung der Privathäuser

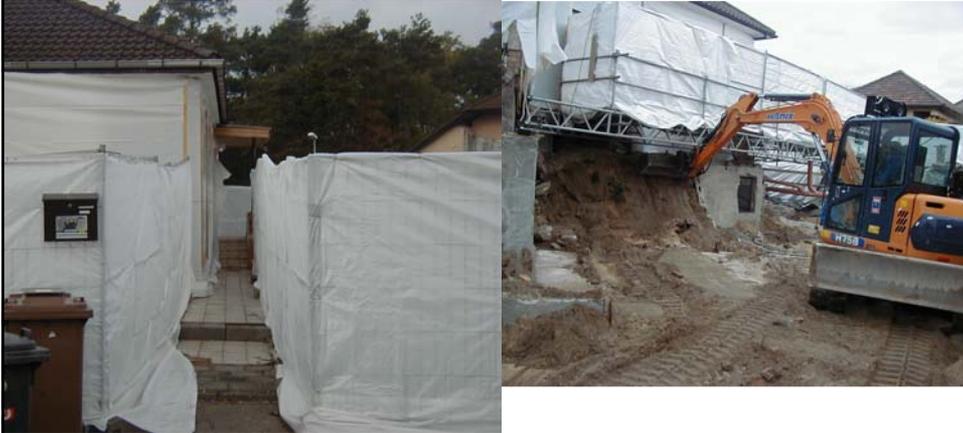
13

Arbeiten im Nahbereich der Privathäuser
