| Nr.: | Art der Änderung | Bearbeiter: D. Schade | Anlage Nr.: 5.1.1 |
| Bezeichnung : | | Vertiefende Erkundung der Schadstofffahne durch Immissionspumpversuche in Edermünde-Grifte, ehem. Bitumenwerk Dr. Riehm GmbH | |
| Darstellung : | | PAK-Belastungen im Grundwasser<br>Analysen aus Juni/Juli 2009 | |

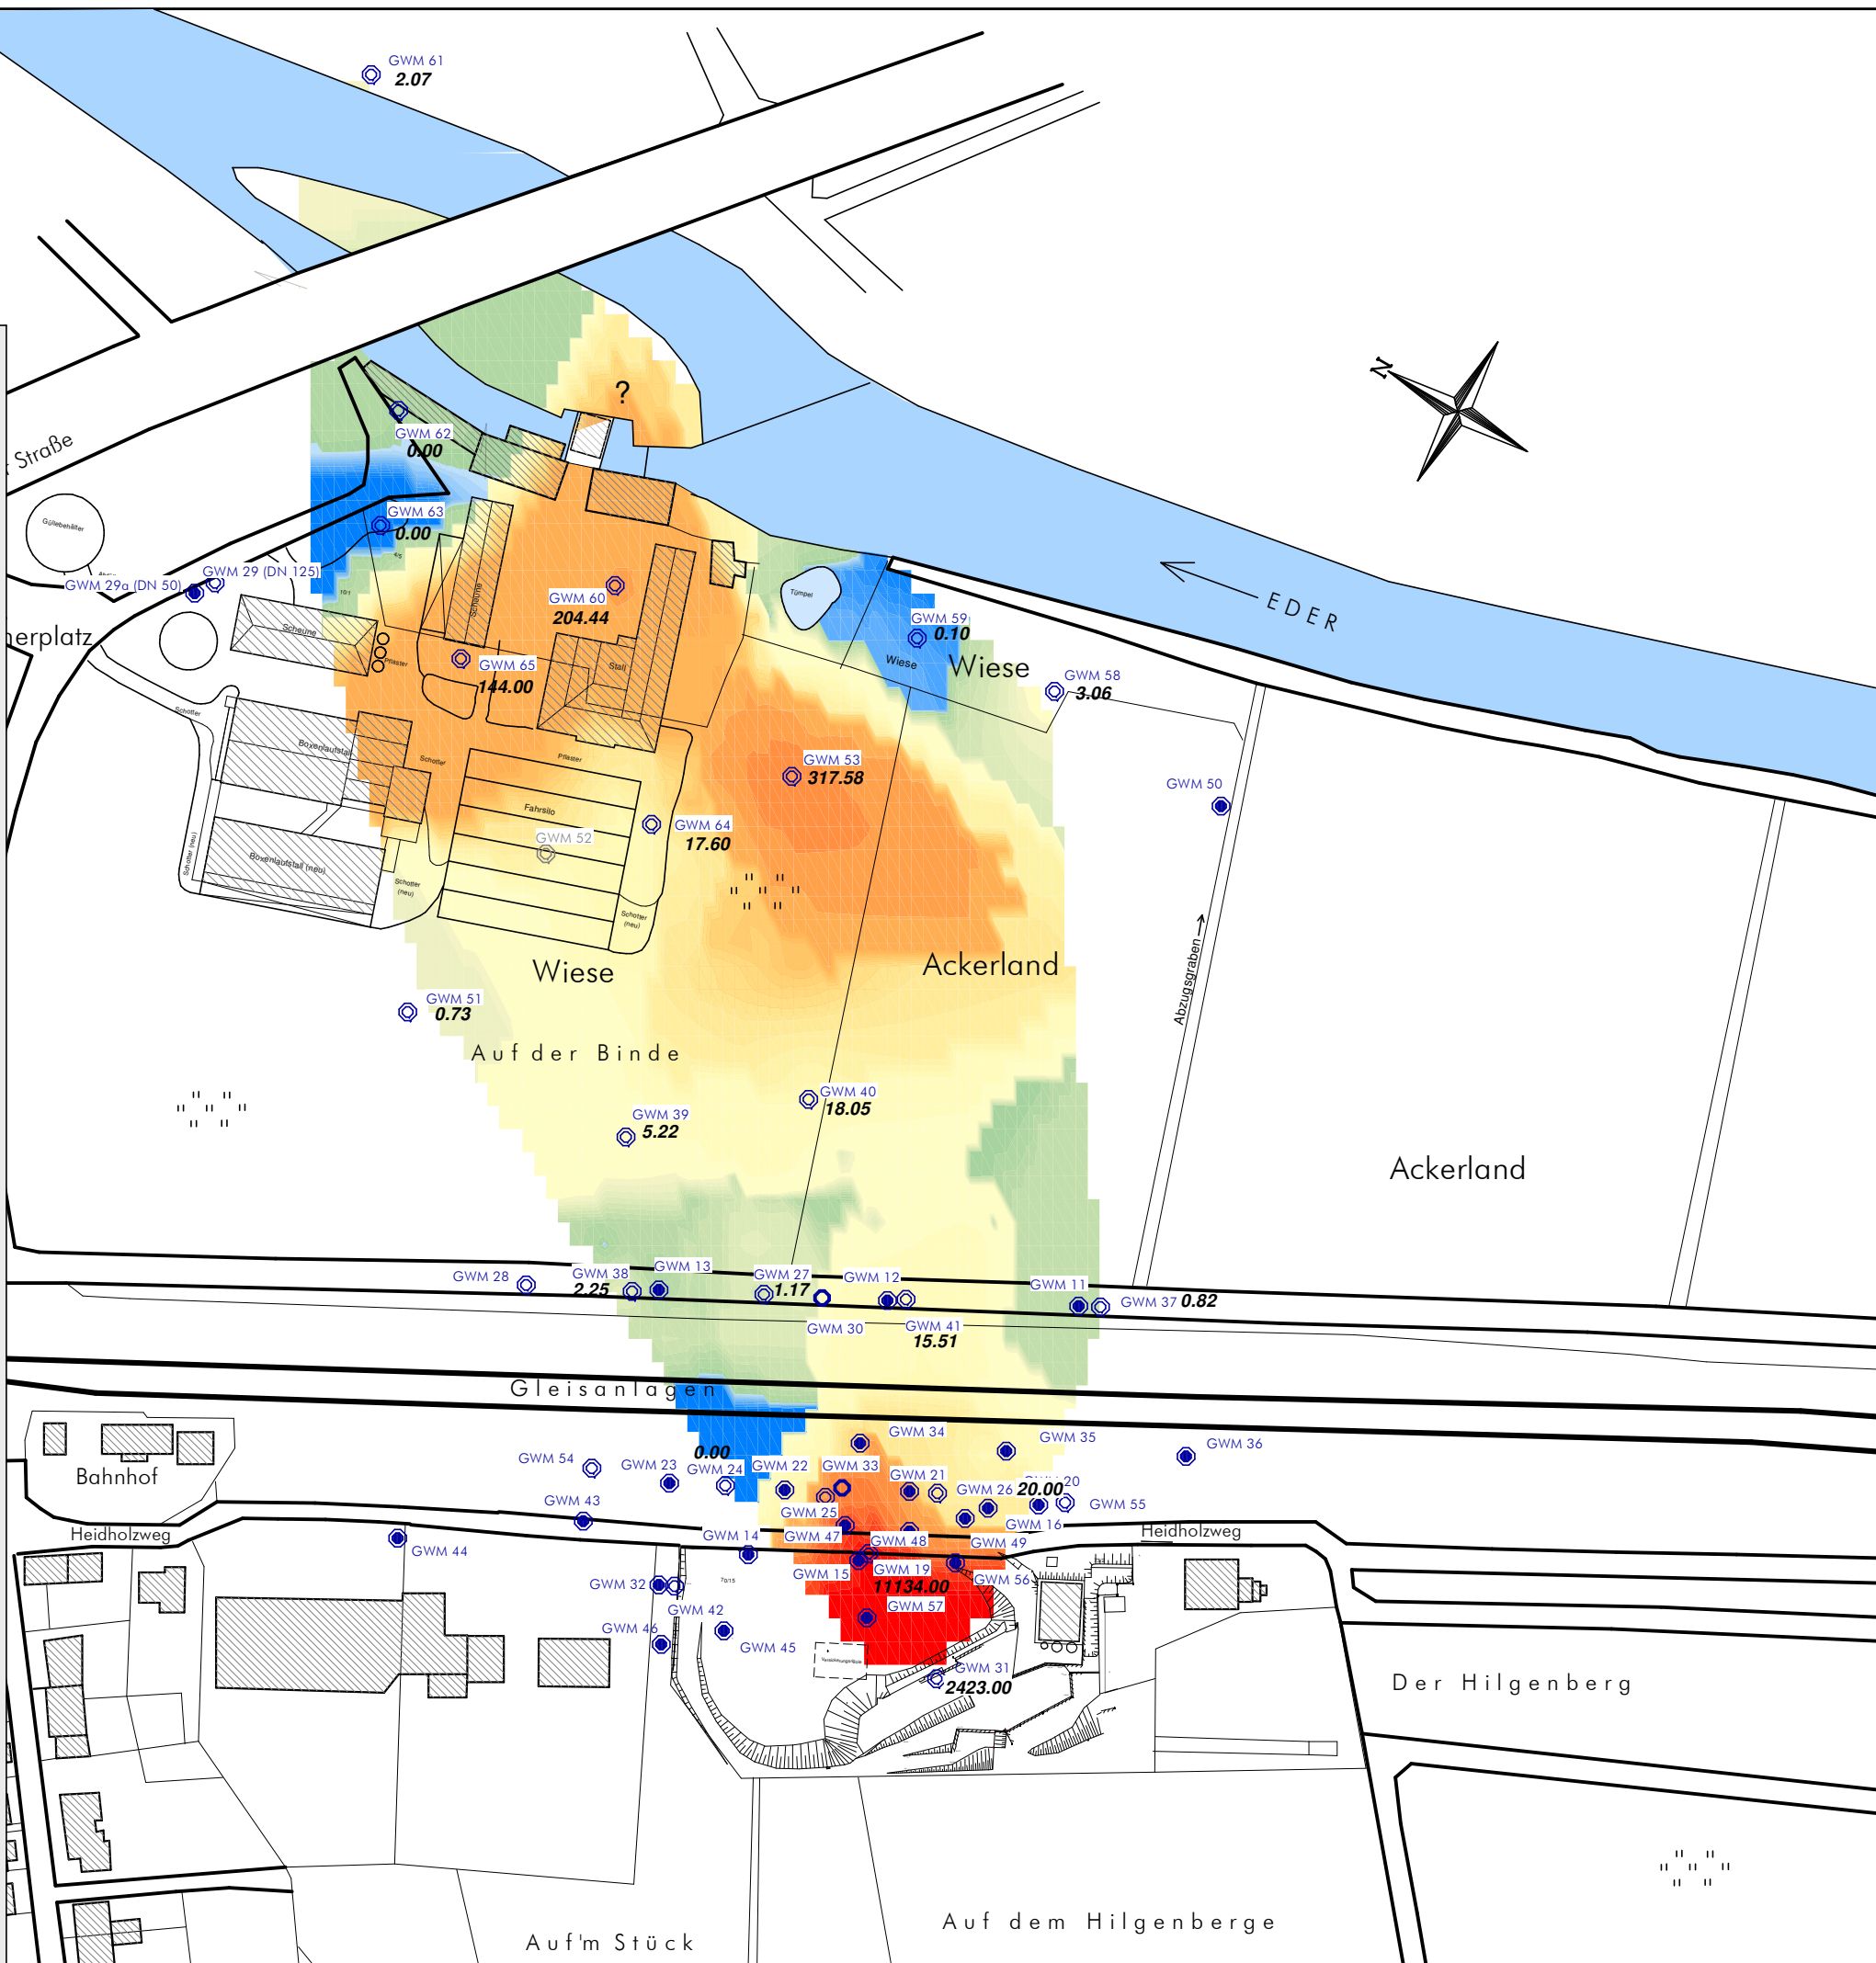
- Grundwassermessstelle im Buntsandstein (tiefer Kluftgrundwasserleiter, ca. 50 m tief)
- Grundwassermessstelle im Buntsandstein (oberer Kluftgrundwasserleiter, ca. 25 m tief)
- Grundwassermessstelle im Quartär
- Messstelle zurückgebaut 2008
